**Laserkiihtyvyystekniikkaan perustuvan IRI4
-arvon käyttö uusien päällysteiden tasaisuus-
den arvostelussa ja vastavuus ajomukavuuteen**

INSINÖÖRITYÖ

TIELAITOS/ Turun tiepiiri
Laadunohjausyksikkö

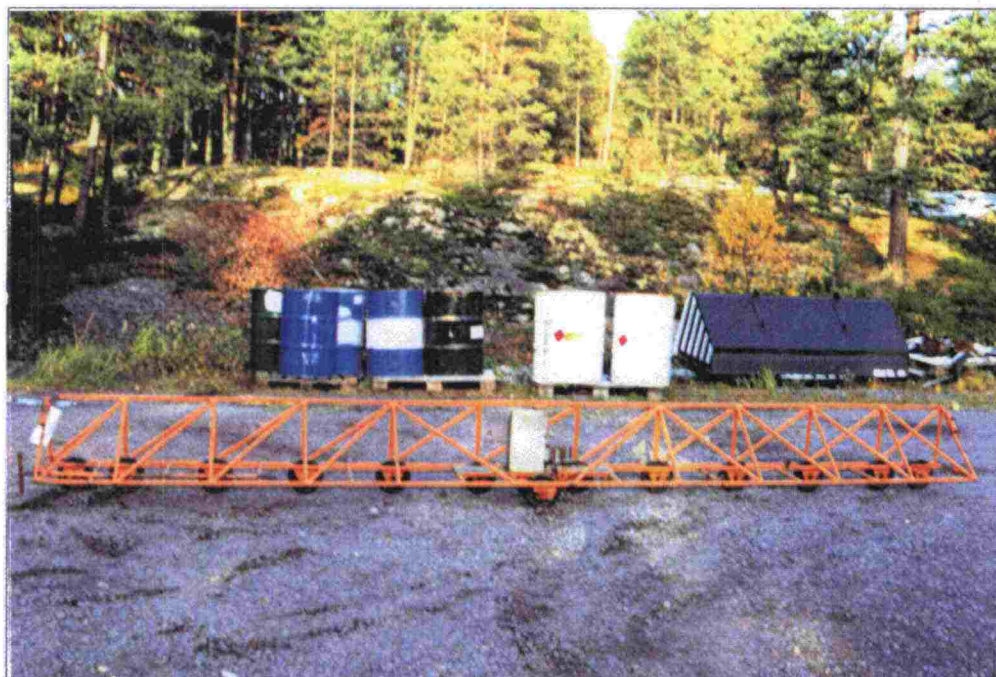
Juoru on 1930-luvulla Ruotsissa kehitetty oikolautamittari (kuva 1). Se on tienpintaa pitkin vedettävä ristikkovahvisteinen kaksoisjalas, jonka keskellä on pieni mittapyörä. Tämän pyörän aiheuttama epätasaisuus voidaan lukea asteikolta tai piirturin tekemästä paperitulostuksesta. Lisäksi juorussa oleva soittokello voidaan säätää hälyttämään esim. 10 mm:n poikkeaman esiintyessä tiellä. /1/

Kuva 1. Juoru.

Juorulla päästään sitä parempiin tuloksiin , mitä hiljaisemmin sitä vedetään. Juorun ja oikolaudan yhdistelmä on helppo ja yksinkertainen käyttää ja sillä saadut tulokset ovat luotettavia, mikäli juorun kunnosta on huolehdittu asianmukaisella tavalla.

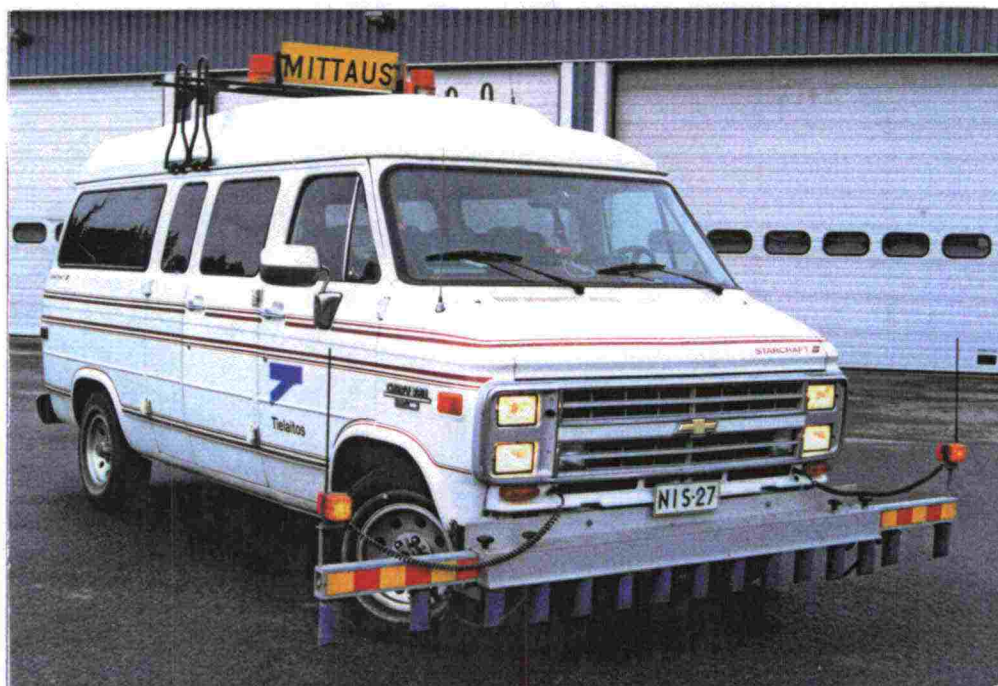
Tielaitoksessa Turun tiepiirillä on käytössä PTM-auto, joka on yhteinen Uudenmaan tiepiirin kanssa. Autona on Chevrolet Chevy Van, jossa on 5.7 litrainen bensiinikäyttöinen V8 -moottori. Tehokas moottori on havaittu hyväksi, sillä nopeuden säilyttäminen vakiona vaihtelevilla teillä (ylämaet) on tärkeää mittausten kannalta.

Kuva 4. PTM-auto.

Mittauslaitteet voidaan kiinnittää joko henkilö- tai pakettiautoon, joissa on vakionopeudensäädin /8/. Sähkön syötöstä tietokoneelle ja mittauslaitteille huolehtii alkuperäisen generaattorin rinnalle asennettu 24 V generaattori ja lisäakusto /8/. Generaattorin ja lisäakuston lisäksi laitteistoon kuuluu VTT:n rakentama invertteri, joka muuntaa jännitteen mittauslaitteille ja tietokoneelle sopivaksi 220 voltiksi. Matkamittaus tapahtuu auton nopeusmittarin vaijeriin kytkettävällä digitaalisella matkamittarilla, josta saadaan impulsseja 40 millimetrin välein.

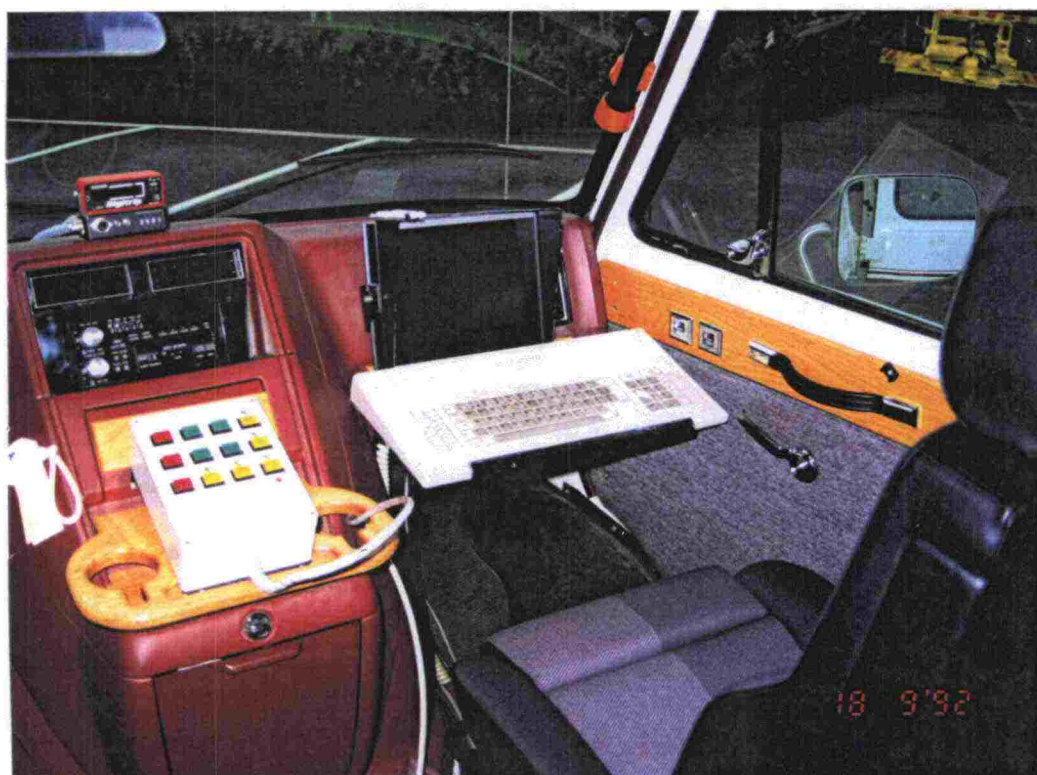
Kuva 5. Tietokoneen kaiutusnäyttö.

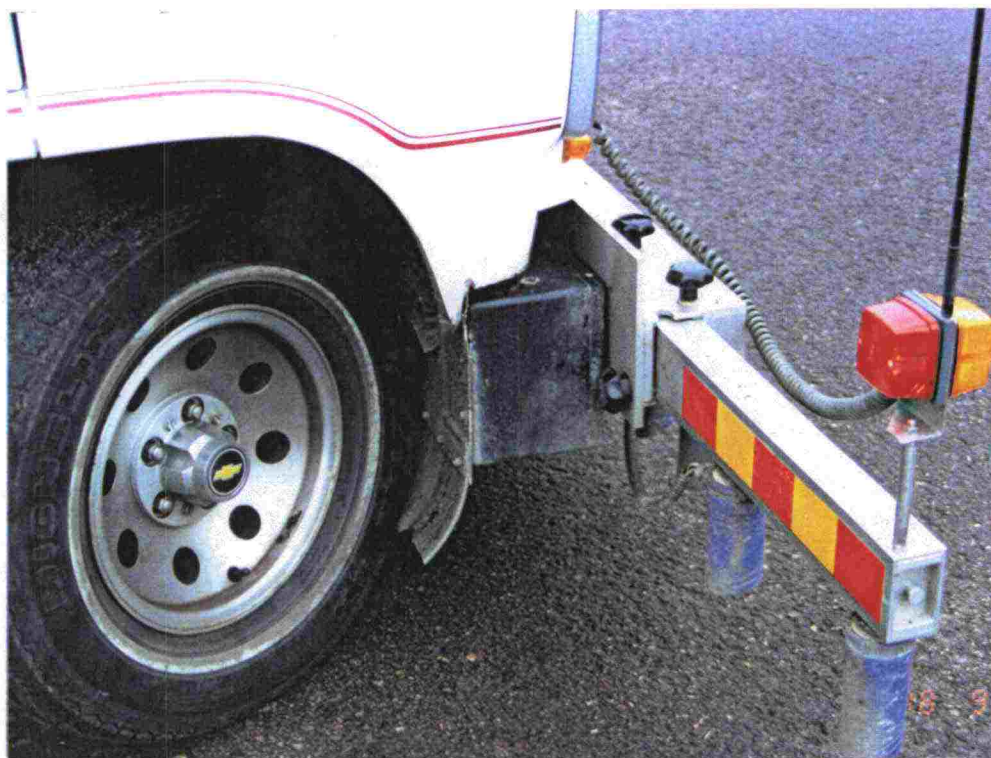
Kuva 6. Laseretäisyysmittari (musta laatikko).

1. Tien pituusprofiili mitataan auton oikean etupyörän eteen koriin kiinnitetyllä laseretäisyysmittarilla ja kiihtyvyysanturilla. Laseretäisyysmittari mittaa auton korin etäisyyttä tien pinnasta ja kiihtyvyysanturi mittaa auton korin pystysuoraa kiihtyvyyttä. Kiihtyvyys on matkan 2. derivaatta, jolloin integroimalla kiihtyvyys kahdesti saadaan korin pystysuora liike /3/.

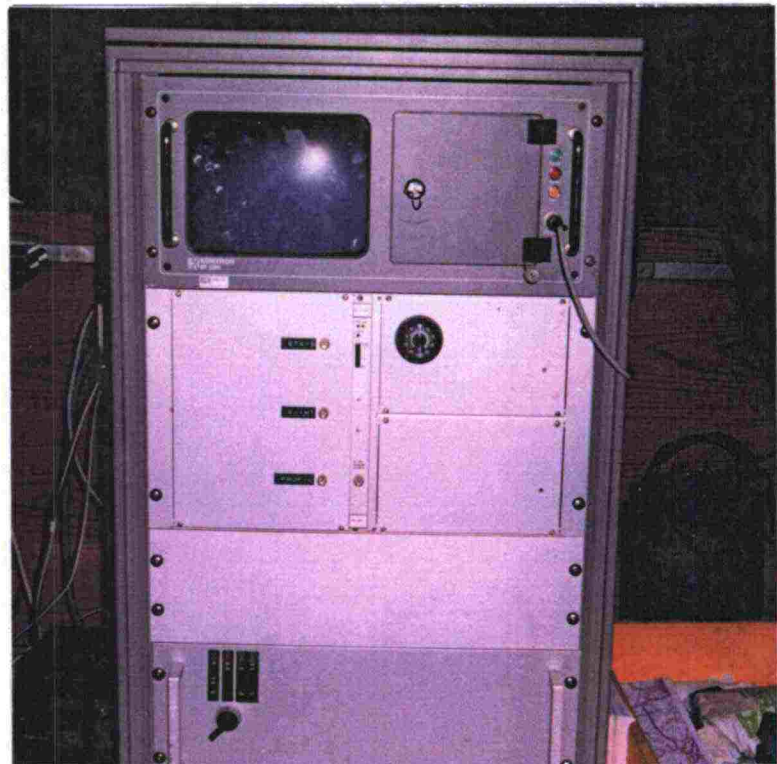
Nykyisin käytössä oleva 286-prosessorilla tietokone (Turun ja Uudenmaan tiepiirin PTM-auto) on jo hieman vanhentunut. Mikroksi sopisi paremmin tehokkaampi tietokone (esim. 386- tai 486-prosessorilla varustettu tietokone). Tästä saatava hyöty on nopeutunut laskenta mittaustulosten osalta. Lisäksi tietokoneen RAM -levy voisi olla suurempi, mikä mahdollistaisi suuremmat mittausmäärät (nykyisin n.40 km).

Kuva 7. Kontron IR-286.

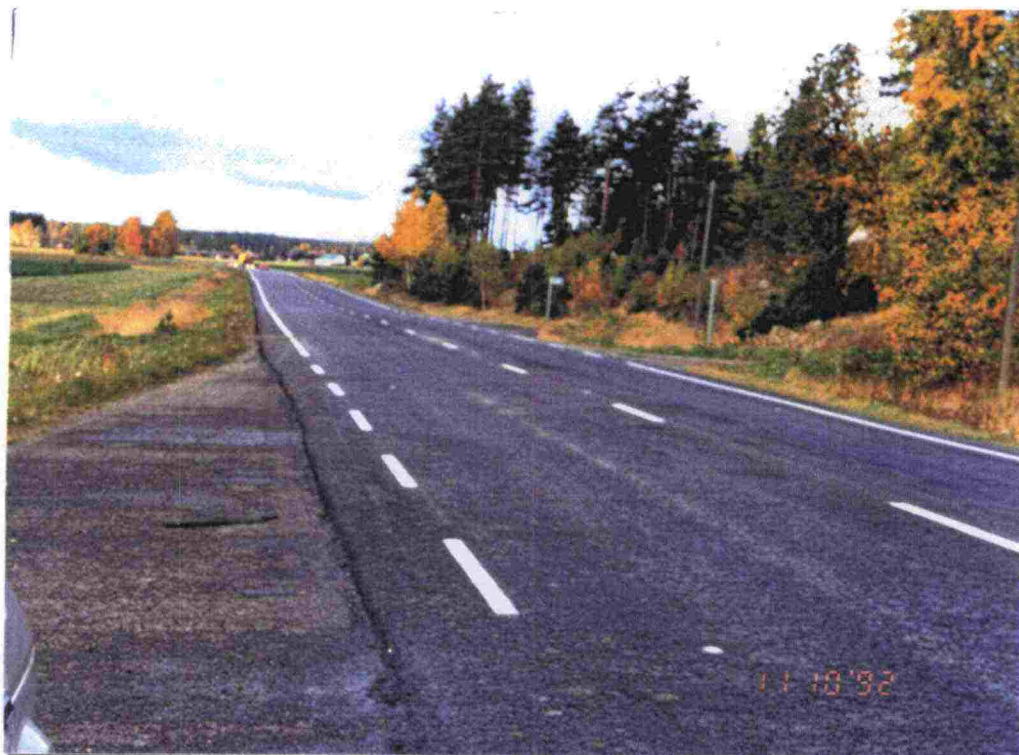
Kuva 20. Pinta epätasainen mt 192:lla tieosa 5 pl.3300.

Vertailukohteilla, joilla ajonopeus oli suurempi (> 80 km/h), ajopaneeli ja IRI4 tulokset olivat lähellä toisiaan. Ajopaneelissa havaittiin tärinät ja heitot liki samalla tavalla kuin IRI4. Esimerkiksi vertailukohteella 1 1.suunnassa ajopaneelissa havaittiin toisella kilometrillä ollut pieni tärinä (liite 6). PTM-auto löysi tämän kohdan ja siinä kohdassa IRI4-arvo ylitti suurimman sallitun arvon (taulukko 1) (liite 5) /9/. Tarkempi paikan tutkiminen paljasti pinnassa epätasaisuutta (kuva 20).

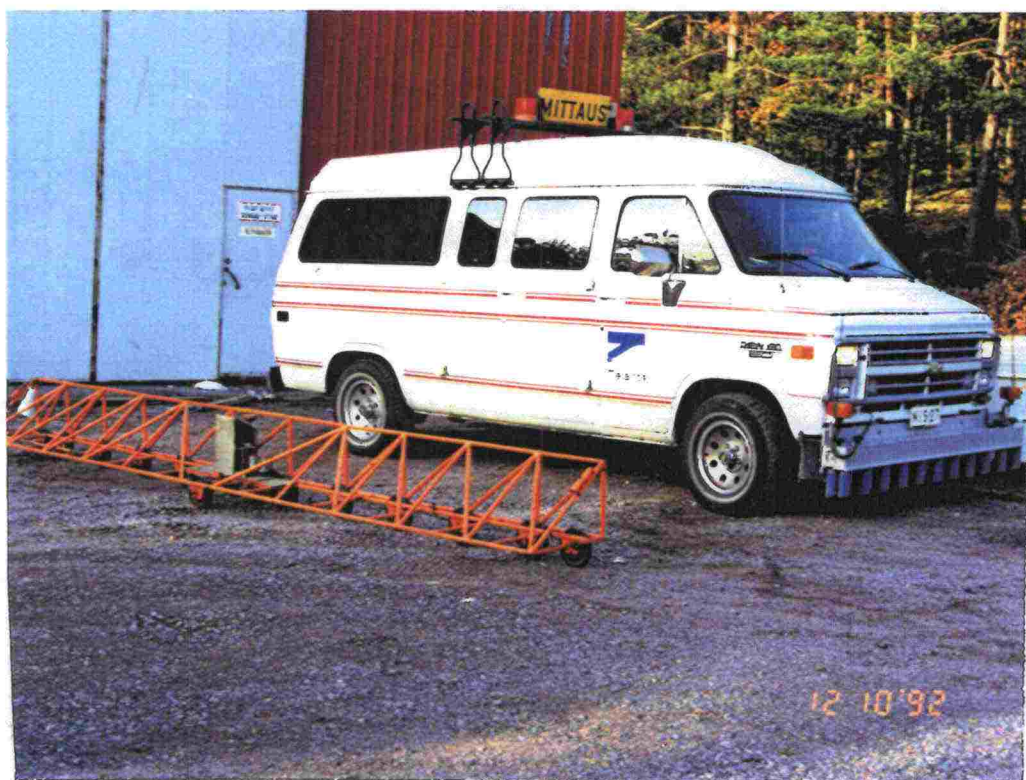
Kuva 21. Vanha ja uusi mittausmenetelmä.

Verrattaessa nykyistä uusien päällysteiden tasaisuuden arvosteluun käytettävää menetelmää aikaisemmin tielaitoksessa käytettyyn menetelmään (kuva 21) voidaan todeta, että PTM-auto on parempi kuin juoru ja oikolauta. Mittausnopeus PTM-autolla on suurempi kuin juorulla. Mittaustulosten jatkokäsittely on helpompaa nykysysteemillä kuin vanhalla. Tarvitava työmäärä juorulla ja oikolaudalla mitattaessa on huomattavasti suurempi kuin PTM-autolla, sillä mittaus juorulla vaatii ainakin 3 henkilöä (2 turva-autoa + juorun käyttäjä). Lisäksi IRI-arvo on yleismaailmallinen tunnusluku, jota käytetään ympäri maailmaa. Oikolauta sopii parhaiten työn aikaisen tasaisuuden seurantaan. Lisäksi se on hyvä väline pienissä päällystystöissä lopulliseen tasaisuusarvosteluun.

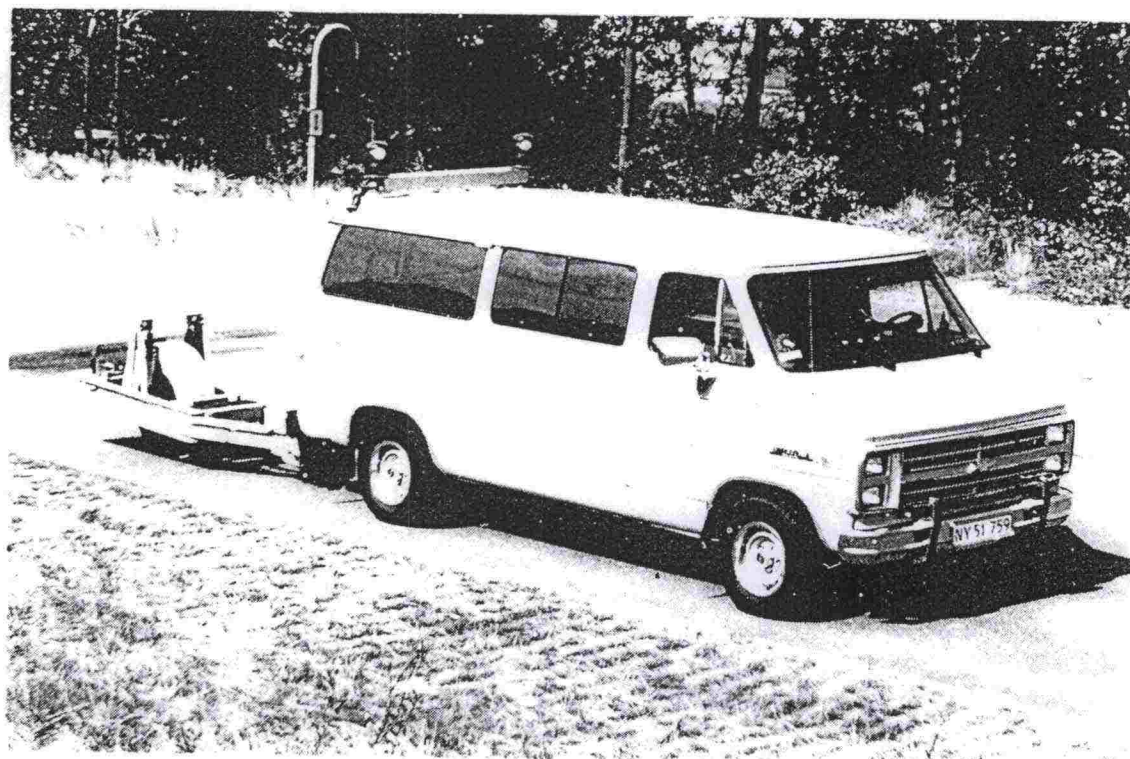
Bump Integrator

Overall length	8 ft
Overall width	2 ft 4 in
Height	3 ft 4 in.
Gross weight	760 lb approx.
Reaction under wheel	630 lb approx.
Load on towing hitch	130 lb approx.
Tyre	6.00 x 16'
Inflation pressure	30 lb/sq.in.
Standard testing speed	20 mile/h.
Dashpot fluid	(50 per cent by volume, paraffin (50 per cent refrigerating machine oil. ((Shell: Clavus - 17).

1930-luvulla Yhdysvalloissa kehitetty "Pomppu" (Bump Integrator) kuuluu dynaamisiin tasaisuusmittareihin (liite 1). Sysäysmittari on yksittäinen mittapyörä, joka reagoi tien epätasaisuuksiin. Sysäysmittaria hinataan tavallisesti pakettiautolla, jonka ajonopeus on verrattaen pieni (32 km/h). /1/

1. Tiessä olevat epätasaisuudet saavat jousitetun mittapyörän liikkumaan ylös/alas verrattuna mittapyörän runkoon.
2. Pyörän pystysuora liike välittyy sähköisesti vetoauton sisällä olevaan rekisteröintilaitteeseen.
3. Samanaikaisesti toinen laskuri mittaa kuljettua matkaa.
4. Näin saadaan epätasaisuusluku l. mittapyörän pystyliike (cm/km).
